# Неисправность модуля зажигания Пежо307 DIAMAG 1

Ниже осциллограммы снятые с нерабочего модуля зажигания пежо307.

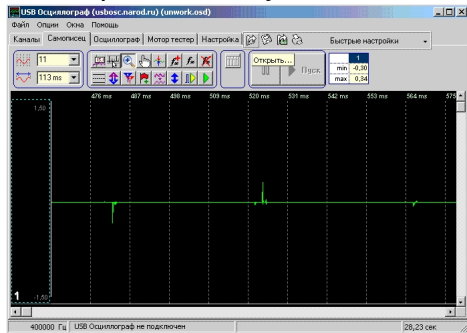
В модуле две спаренные катушки, одна пара явно со сниженной энергией разряда.

Неисправная катушка:

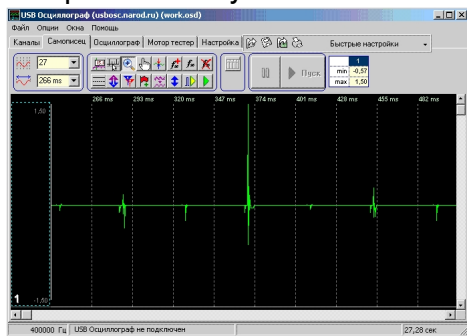
Исправная катушка:

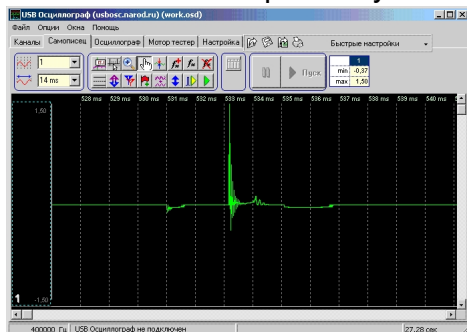
Эта же осциллограмма в увеличенном виде
